## RELATÓRIO DE VISTORIA

Aos dez dias do mês de novembro de dois mil e vinte e dois, realizou-se uma vistoria ao prédio sito nos n.ºs 10 e 12 da Rua Joaquim Pereira Cachola, em Brotas, para aferição das condições de segurança, salubridade e arranjo estético do mesmo, conforme previsto na atual redação dos artigos 89.º e 90.º do Regime Jurídico da Urbanização e Edificação. A ação surge na sequência de requerimento apresentado por Henrique Joaquim Nunes de Matos que, na qualidade de proprietário do prédio contíguo, sito nos n.ºs 8 e 14 da mesma rua, reclama do estado de conservação do edifício em apreço, por considerá-lo gerador de prejuízos nos revestimentos interiores da sua habitação, que a ele se encosta, além de constituir perigo para a saúde pública e penalizar a estética urbana do centro histórico em que se insere.

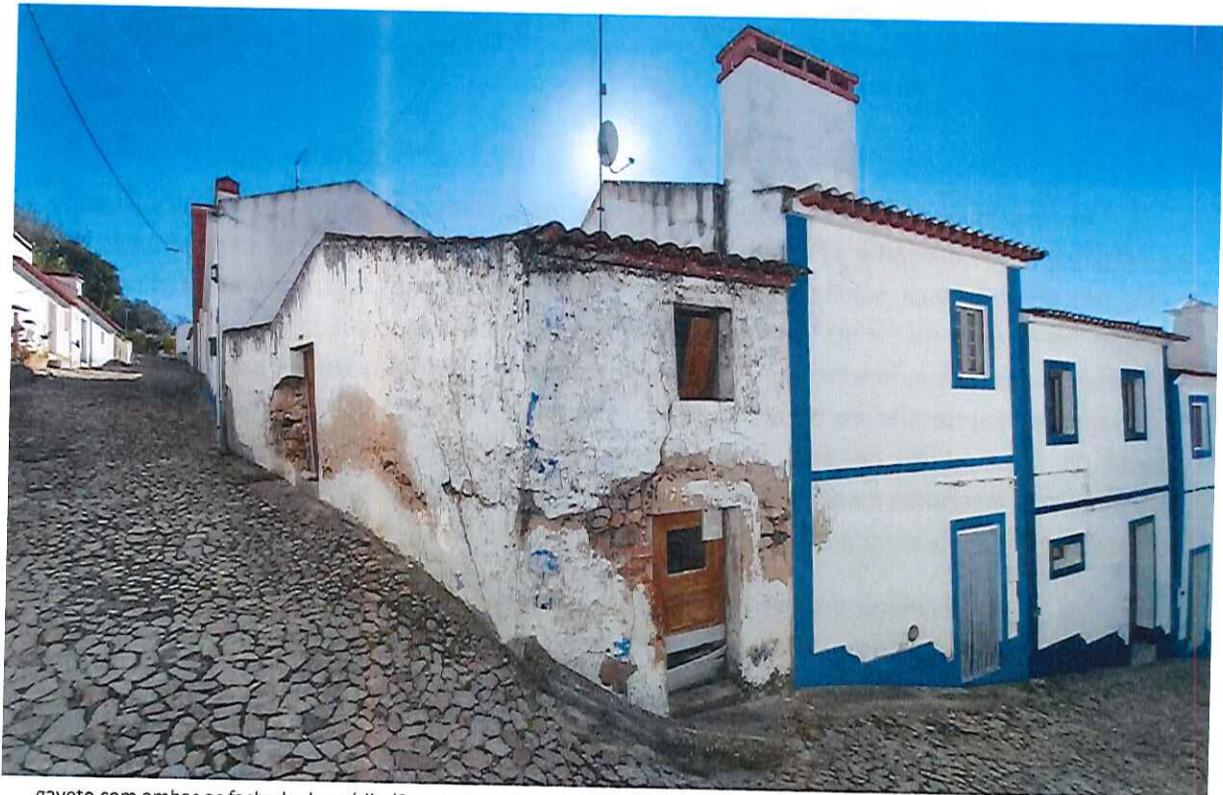
gaveto com ambas as fachada do prédio (Rua Joaquim Pereira Cachola)

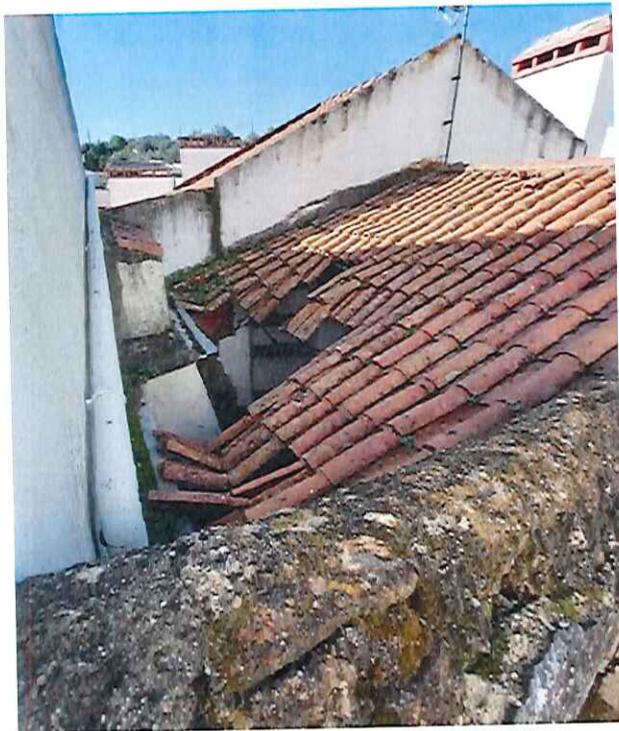
Foi possível verificar que a construção, pela prolongada degradação das alvenarias, da cobertura e dos vãos, perdeu consistência estrutural e capacidade de impermeabilização, o que concorre para apressar o seu arruinamento. O telhado está parcialmente colapsado, permitindo abundante entrada de águas pluviais, que se acumulam no interior do prédio e escorre até ao piso inferior, de nível bastante mais baixo do que a soleira da rua. O facto da porta desse piso e da janela posicionada acima estarem destruídas, agrava a vulnerabilidade do edifício às intempéries e à entrada de animais, que aí podem encontrar indesejado abrigo. As paredes exteriores contíguas à rua, apresentam preocupante fissuramento junto aos vãos e ao cunhal, indiciando grave fragilidade estrutural com probabilidade efetiva de derrocada para o espaço público, pondo em risco a segurança de pessoa e bens.

cobertura parcialmente arruinada

Nesse sentido, e considerando tanto a pouca relevância arquitetónica do objeto como a situação de iminente ruína, entende-se desproporcionada, senão inviável, a recuperação da construção existente. Assim, propõe-se a demolição da totalidade do edifício, preservando-se, caso se justifique, as paredes que confinam com o vizinho. Tanto essas paredes como a área descoberta criada, deverão garantir o eficaz escoamento das águas pluviais para a via pública.

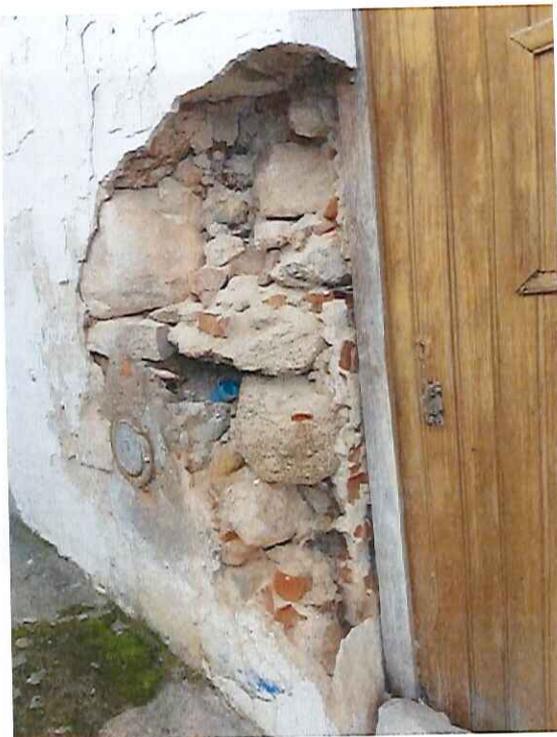
desagregação da ombreira da porta

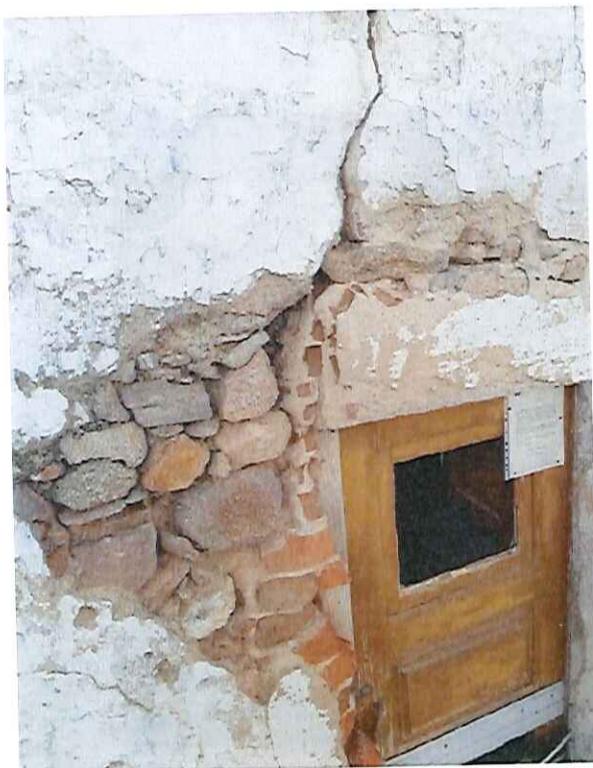
fissuramento profundo junto aos vãos exteriores

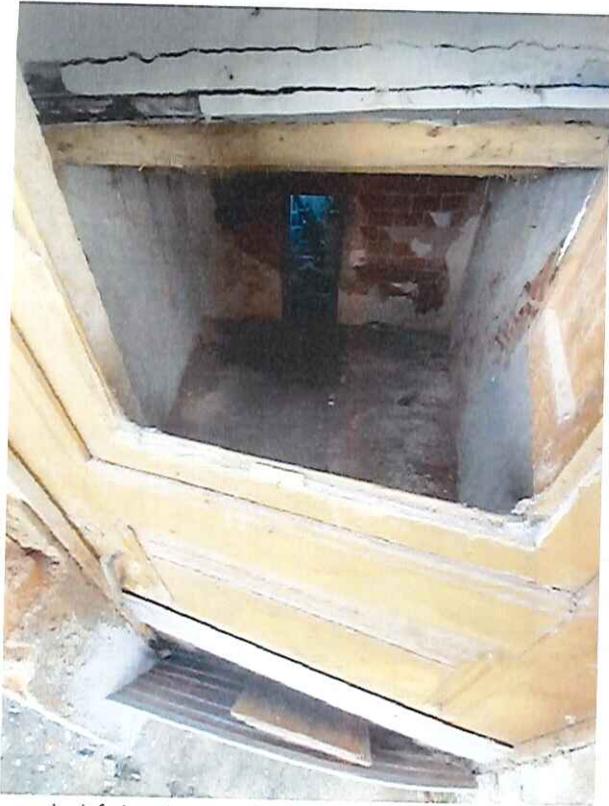
piso inferior, visto através da porta de entrada
